REHABILITACIÓN DE SIETE EDIFICACIONES PARA LOCAL COMERCIAL Y NUEVE VIVIENDAS
 PROYECTO BÁSICO Y DE EJECUCIÓN

Situación: Manzana comprendida por las Rivas Ferrera, S. Sebastián y Subida a Costa
 CONSORCIO DE CASCO VELLO
 Fecha: Mayo de 2.010
 Expediente: 0106
 Arquitectos: Perfecto Cendón Domínguez, F. Javier Vázquez Fernández

CONSORCIO CASCO VELLO
 C/07 MÓDULO AMARILLO (RAL 1018)
 Los Arquitectos

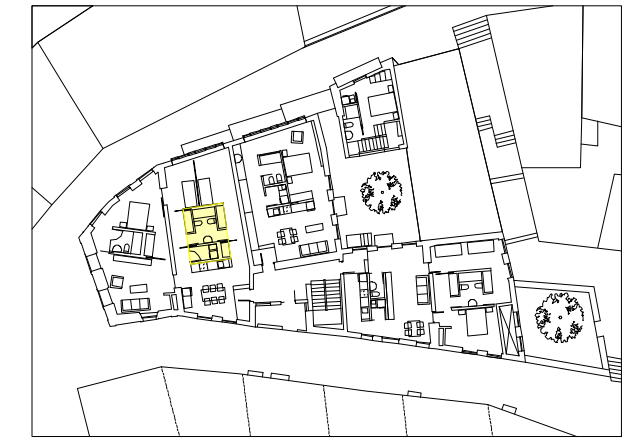
TABLERO DMH 8mm LACADO EN BLANCO
 EMBONADO EN MADERA SAPELLY LACADO EN BLANCO
 ESTRUCTURA INTERIOR EN PINO ROJO

P3	Puerta de vidrio abatible en su eje vertical de dimensiones 85x205 cm. Construida con luna securit templada de 10 mm de espesor. Incluye herrajes y frenos de Dorma o similar.	85x205	6
PC10 PC11	Puerta interior de paso corredera, acabada en esmalte blanco. Compuesta por: Bastidor interior de pino - doble tablero de DMH de 8 mm - embonado perimetral. Incluye uñero. Herrajes de corredera: guía Klein, modelo N.K.85 RETRACT.	123xVAR 130xVAR	2 2
A2 A3	Módulo de armario compuesto por puertas, baldas, cajoneras y con los siguientes elementos: -Estructura formada por tablero aglomerado hidrófugo de 20mm acabado en melamina PANOPREY. Levantada sobre escuadras 110x30mm acabadas en melamina. -Divisiones intermedias y baldas en tablero aglomerado hidrófugo de 16mm acabado en melamina PANOPREY. -Puertas en tablero aglomerado hidrófugo de 19mm chapadas con POLYREY de alta presión postformable de 0,8mm. -Bisagras tipo cazoleta y cerradura Tip-On. -Todos los acabados (melamina y shapeado) son en color del módulo.	180xVAR 120xVAR	4 2
