**REHABILITACIÓN DE SIETE EDIFICACIONES PARA LOCAL COMERCIAL Y NUEVE VIVIENDAS**  
**PROYECTO BÁSICO Y DE EJECUCIÓN**

Situación: Manzana comprendida por las Rúas Ferrería, S. Sebastián y Subida a Costa  
 Peticionario: CONSORCIO DE CASCO VELLO  
 Fecha: Mayo de 2.010  
 Expediente: 0106  
 Arquitectos: Perfecto Cendón Domínguez, F. Javier Vázquez Fernández

**E-00**  
 ARRIOSTRAMIENTO DE FACHADAS

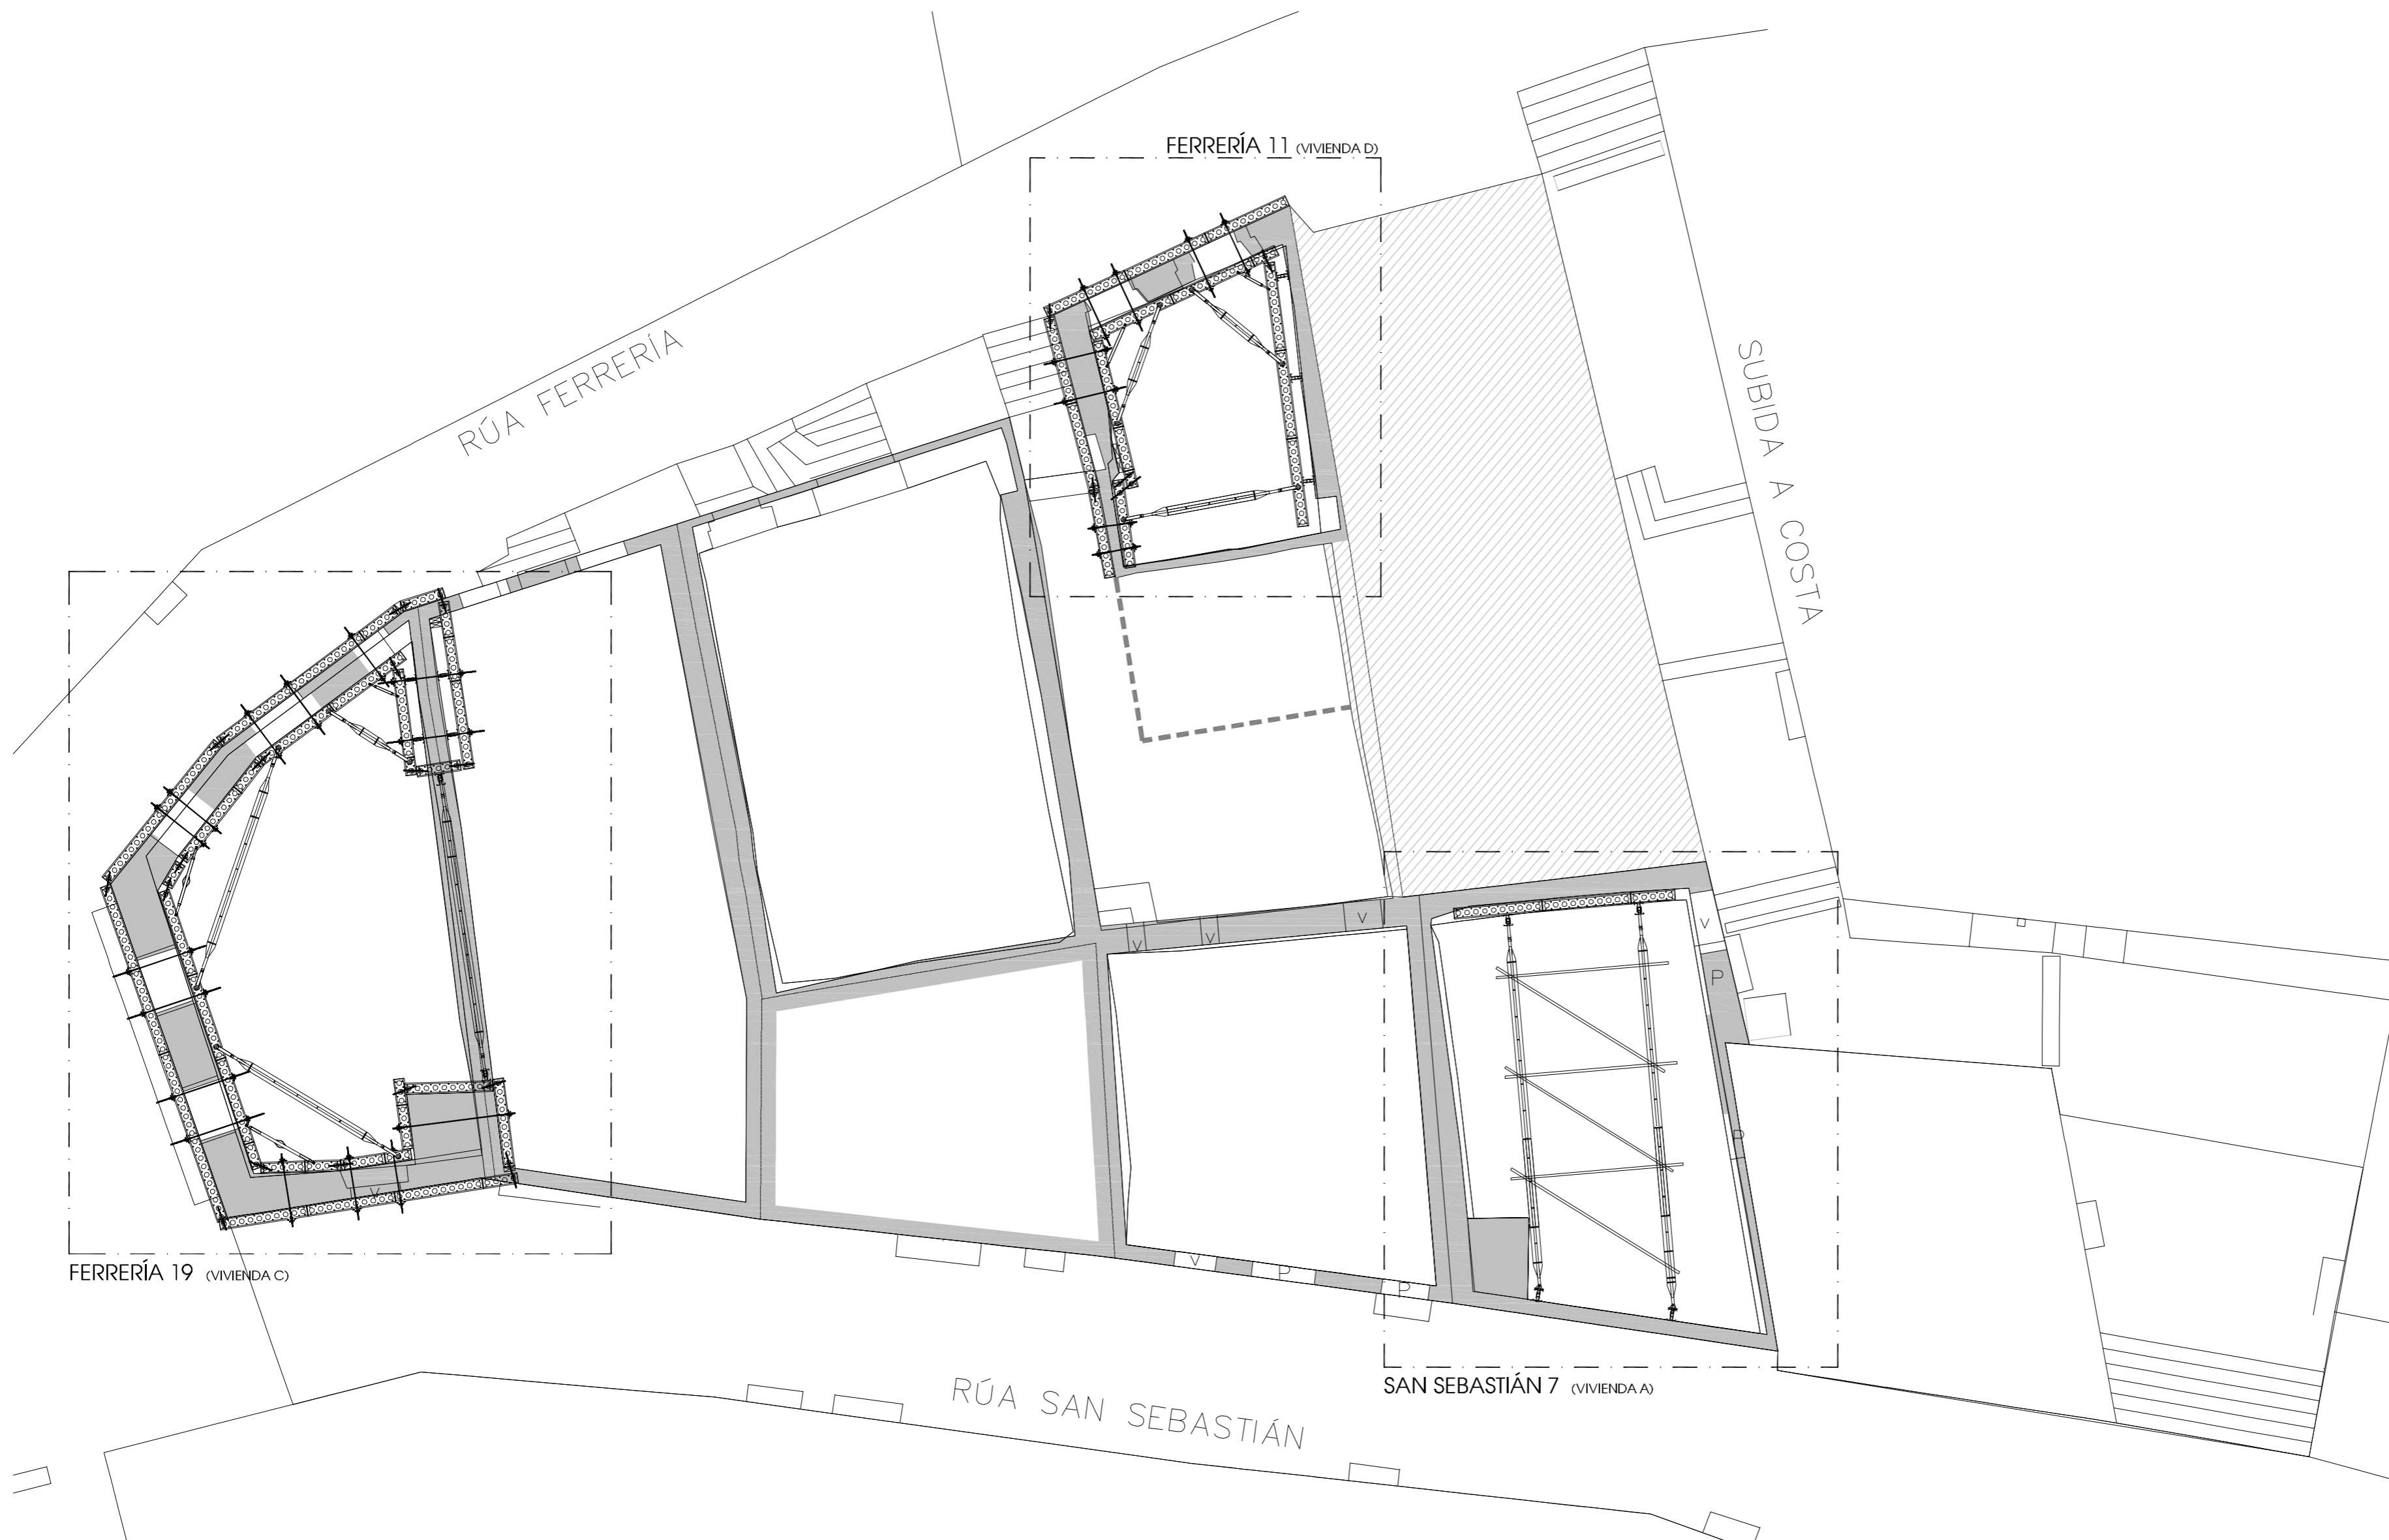
**ESTABILIZADOR INTERIOR SUPERSLIM**

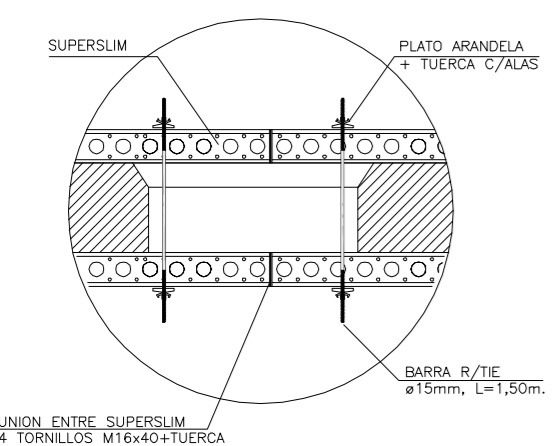
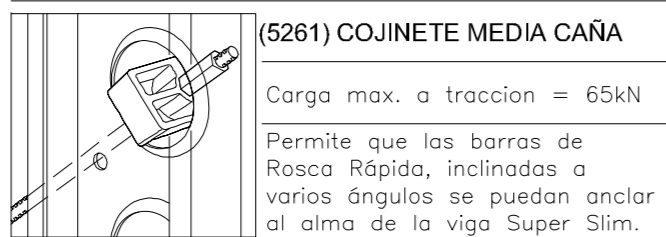
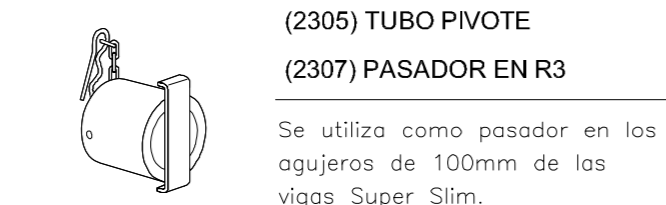
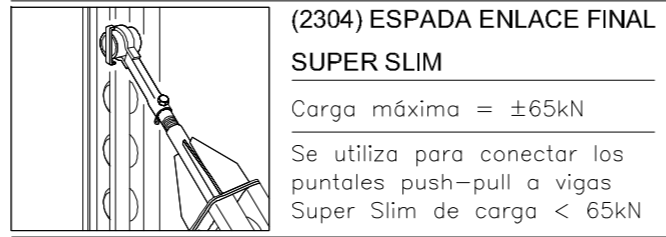
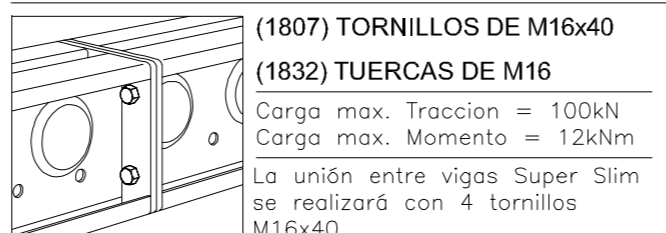
**DETALLE ATADO ENTRE CORREAS**
